Service Bulletin

Inspection Horizontal Tail

SB-LTUL-CTSW-14
SB-LTUL-CT Supralight-05
SB-LTUL-CTLS-12
SB-SECS-CTSW-09
SB-SECS-CT Supralight-03

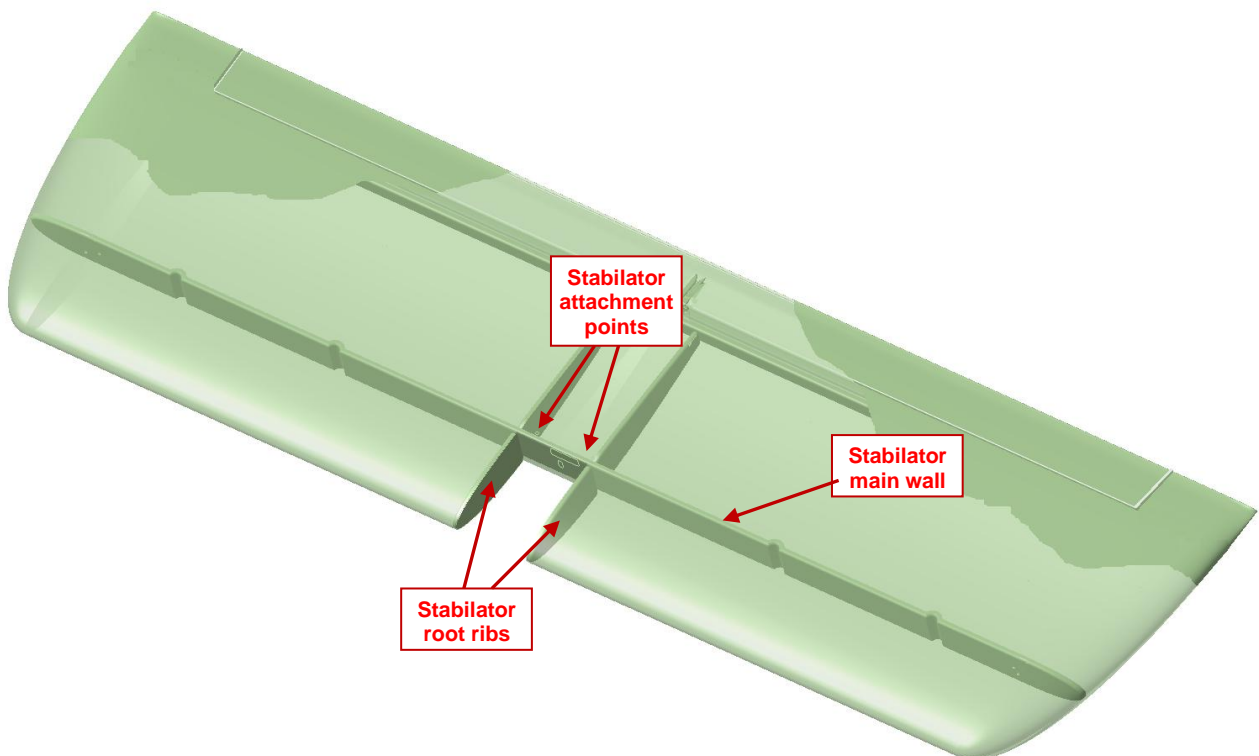
Fig. 1 – stabilator design and main wall position

Identify the position of the main wall inside the horizontal tail. The rearward facing, C-shaped main wall is in part visible where the stabilator is attached to the metal bracket on the fuselage, and extends to both sides in spanwise direction (Fig. 1).

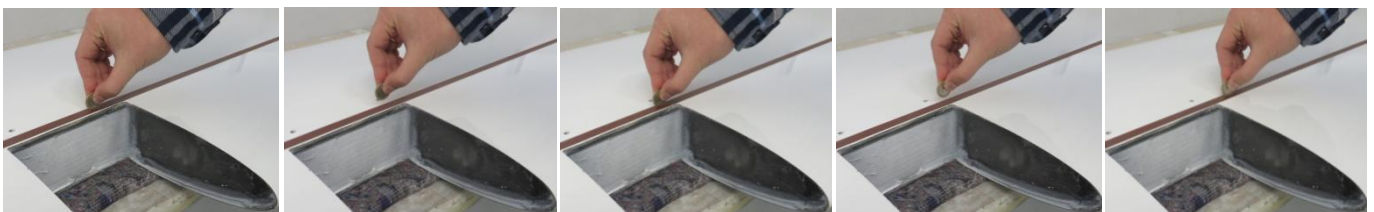
Fig. 3 – coin tap test along main wall position

Inspection 1 - Conduct a coin tapping test along the bonding line that connects upper and lower stabilator skin with the main wall (Fig. 2). The sound should be uniform and sound, and not dull or “soft”. The sound should not change over the span area. Differences in sound are possible at the positions of the root ribs. Conduct this test until you reach approx. 80% of the half span. Structural and shape changes towards the tip of the stabilator have the possibility to change the sound when tapping.
